## INFORME DE SEGUIMIENTO

**INFORME TECNICO Nº: 004-2015-ANA-AAA-JZ-ALA-T**

**ASUNTO :** SEGUIMIENTO DE LAS ACTIVIDADES DE PREVENCIÓN ANTE EL PERIODO DE LLUVIAS 2015-2016 Y POSIBLE FENÓMENO EL NIÑO.

**ASUNTO** : SEGUIMIENTO DE LAS ACTIVIDADES DE PREVENCIÓN ANTE EL PERIODO DE LLUVIAS 2015-2016 Y POSIBLE FENÓMENO EL NIÑO.

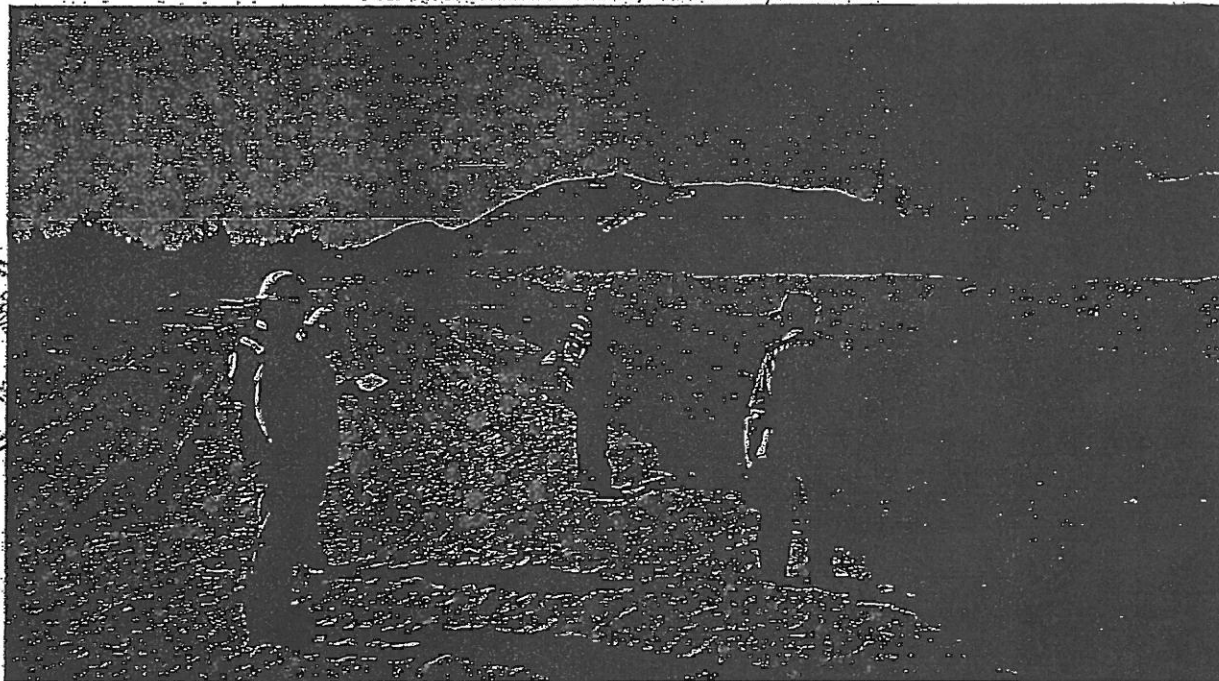
Foto 01: Descolmatacion rio Ica, Distrito Ocucaje - Ficha 04.

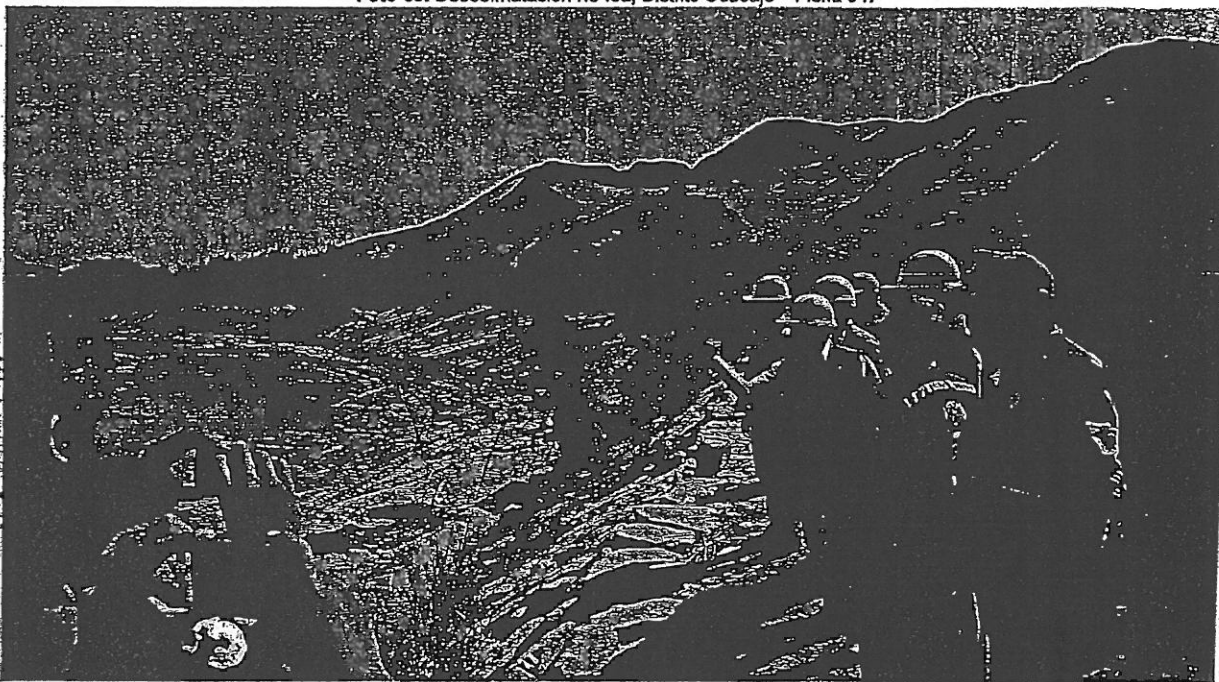
Foto 03: Descolmatacion río Ica, Distrito Ocucaje – Ficha 04.

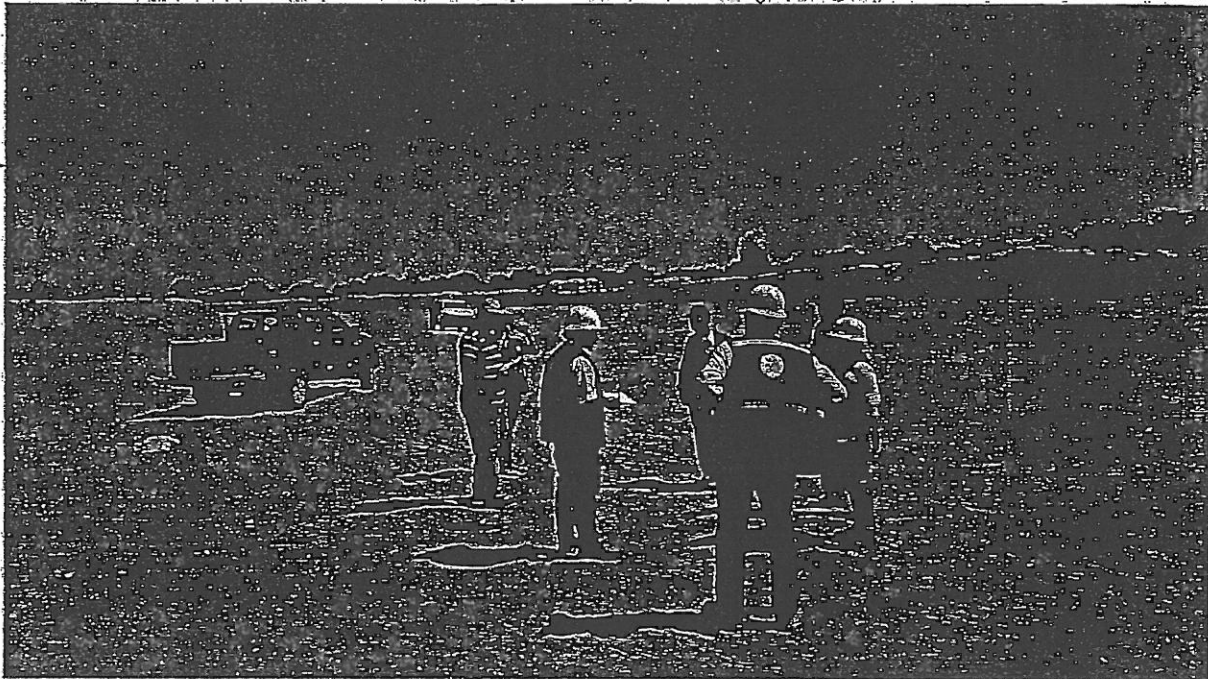
Foto 04: Descolmatacion río Ica, Distrito Santiago – Ficha 02.

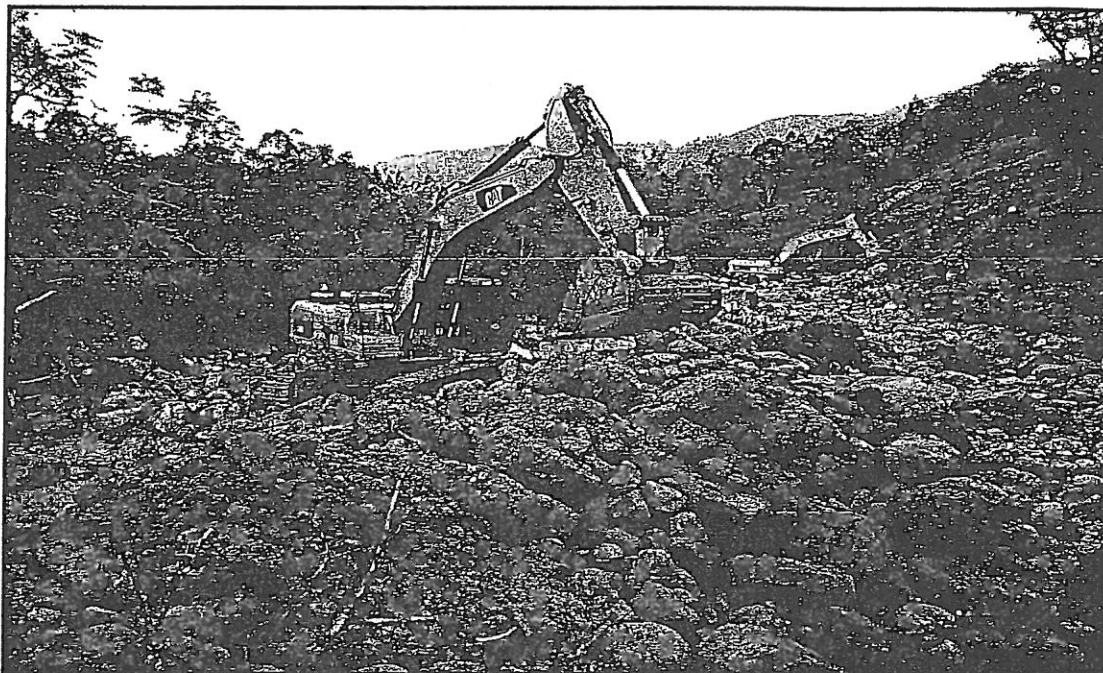
Vista de maquinaria descolmatando cauce de río Chotano y tramo descolmatado. Dic,14-2015

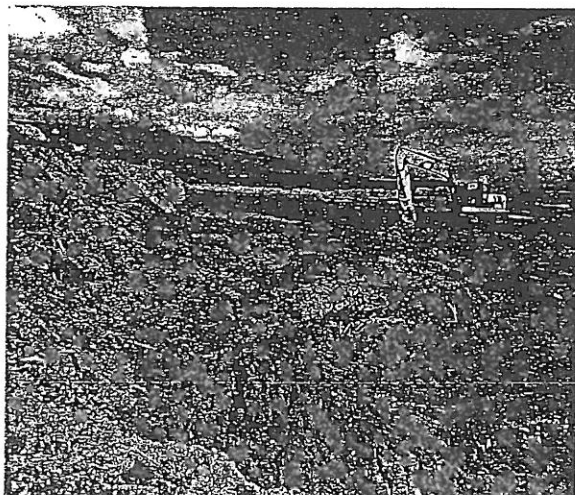
En la actividad 3), se viene protegiendo con roca tanto la margen derecha como izquierda en la zona de las bocatomas Watson y Palacios. En la zona no hay roca y la que se viene utilizando tiene diámetro entre 0.4 m a 0.5 m. Versión del ejecutor, no tiene partida de transporte; sin embargo, está asumiendo la misma.

Vista de los trabajos de enrocado en el río Utcubamba, sector Las Juntas - Bagua. Dic. 2015

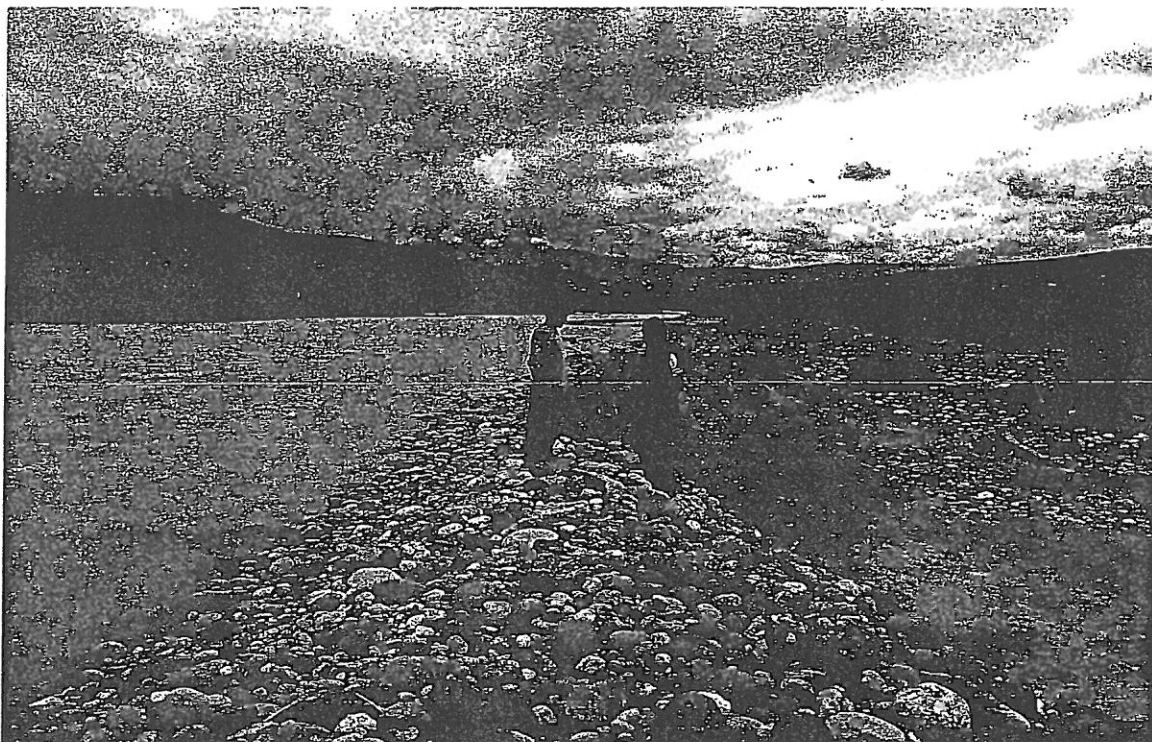
En la actividad 1), lo ejecuta el gobierno Regional de Amazonas, corresponde a la segunda Etapa. Estas actividades no están siendo monitoreadas por el ANA, a través del ALA Utcubamba; sin embargo, en un recorrido a dicha actividad, se encuentra paralizada, observando se la maquinaria que se detalla en cuadro. Por otro lado, el avance de descolmatación en el río Utcubamba, en uno de sus tramos no se realizado donde lo ha identificado el ALA Utcubamba, que es tramo de desborde hacia la margen izquierda. Ver foto.

Esta es la zona donde debió trabajar la maquinaria, según indicación del Agente Municipal del caserío Puerto Naranjitos. Sr. Ramiro Carhuajulca Bances. Aquí el río se desborda hacia la margen izquierda afectando terrenos de cultivo. Dic. 2015

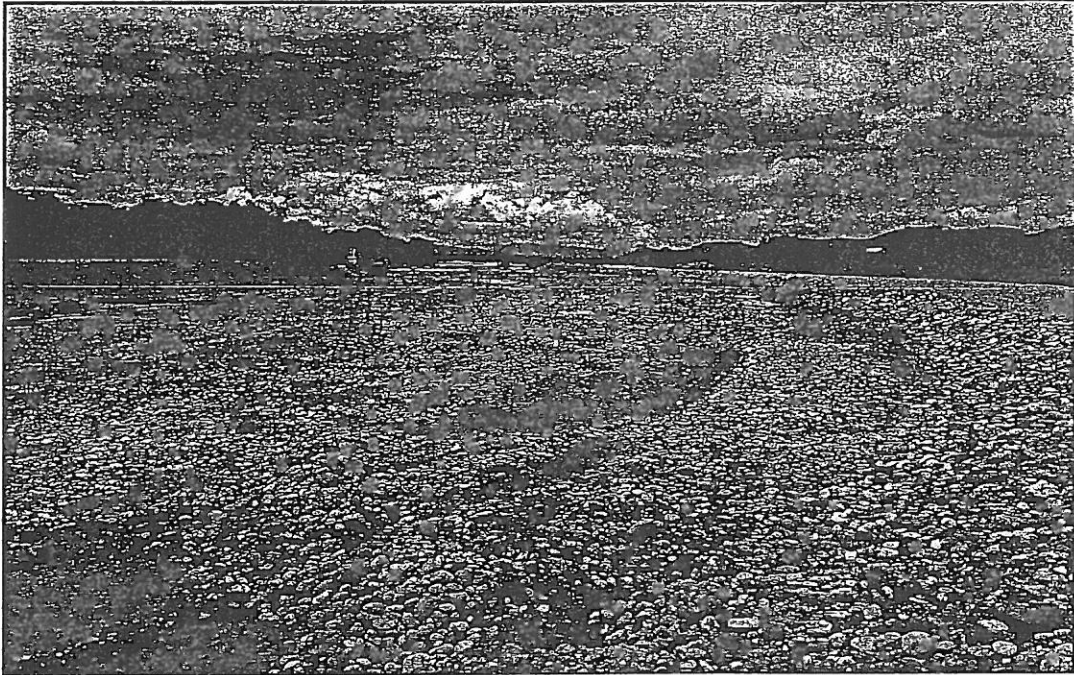
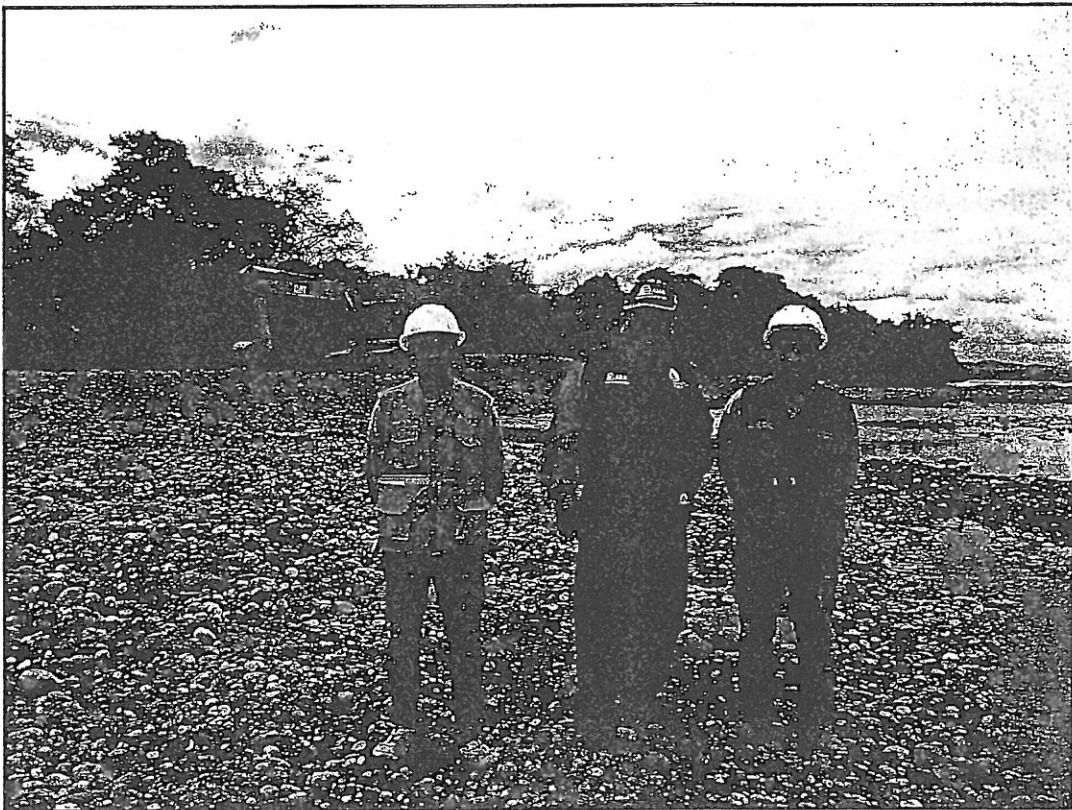
En la actividad 3) se viene descolmataando el río para encauzarlo a su estado inicial, dado a que actualmente esta cargado hacia la margen derecha y ha dejado colgado un canal de riego denominado San Isidro.

Vista de los trabajos de descolmatación en el río Utcubamba, sector Puerto Nuevo. Acciones de Seguimiento. dic. 2015

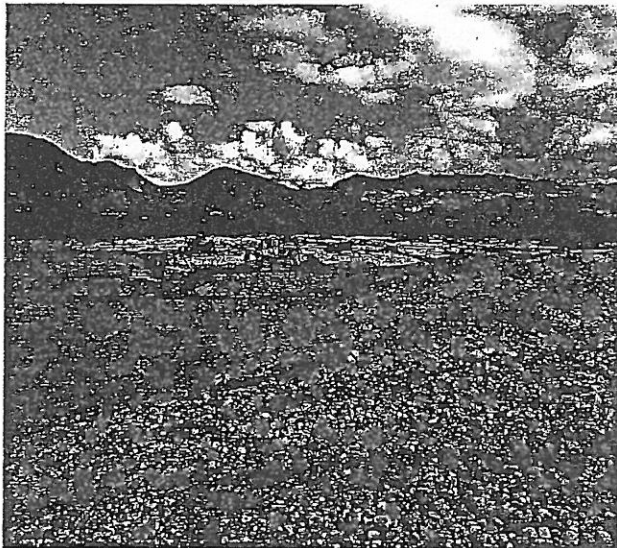
En las vistas se nota personal de la ANA (AAA Marañón, ALA Crisnejas) haciendo seguimiento a las actividades de prevención, así como maquinaria trabajando en el río cajamarquino. Dic. 2015

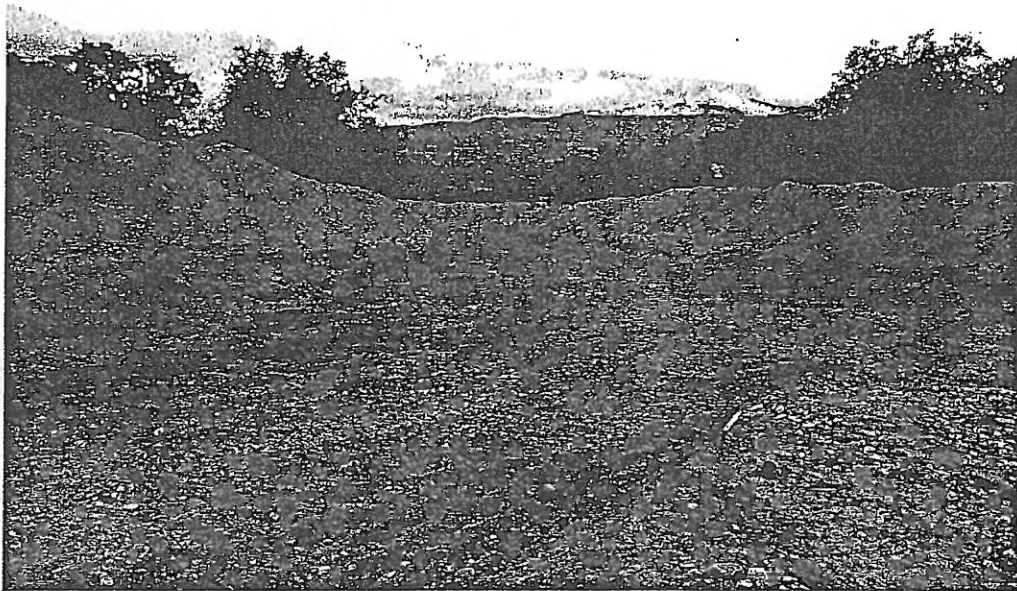
En la actividad 2), se ha aperturado y ampliado el cauce del río Oropullo hasta 12 m de ancho, en una longitud aproximada de 1,7 Km, luego hacia aguas arriba, dicho cauce se va a bifurcar en dos ramales del mismo ancho y en una longitud de 500 m, para intersectar el flujo de agua, ya que el río no tiene sección definida y presenta anchos hasta de 800 m. El profesional Especialista de la ejecución manifiesta que esta alternativa a sido solicitada por las autoridades locales del caserío Cachachi, en aras de defender a la población de inundación ocasionada por un ramal hacia la margen izquierda.

Vista de la descolmatación del río Oropullo y punto donde se bifurca en dos ramales hacia aguas arriba.  
Dic 2015

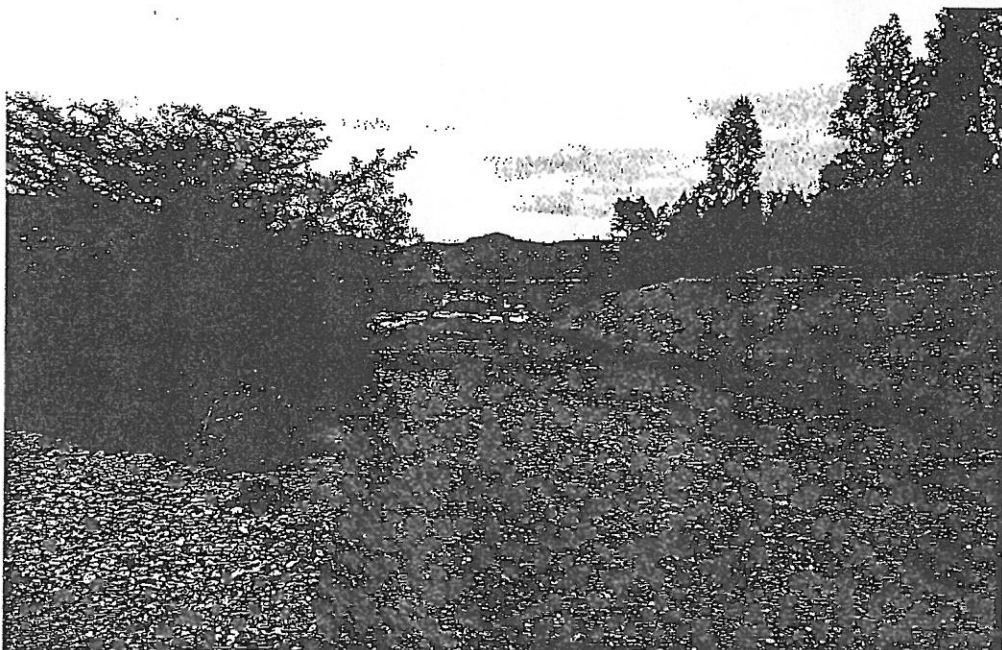
Apertura de ramal del río Oropullo por la margen izquierda

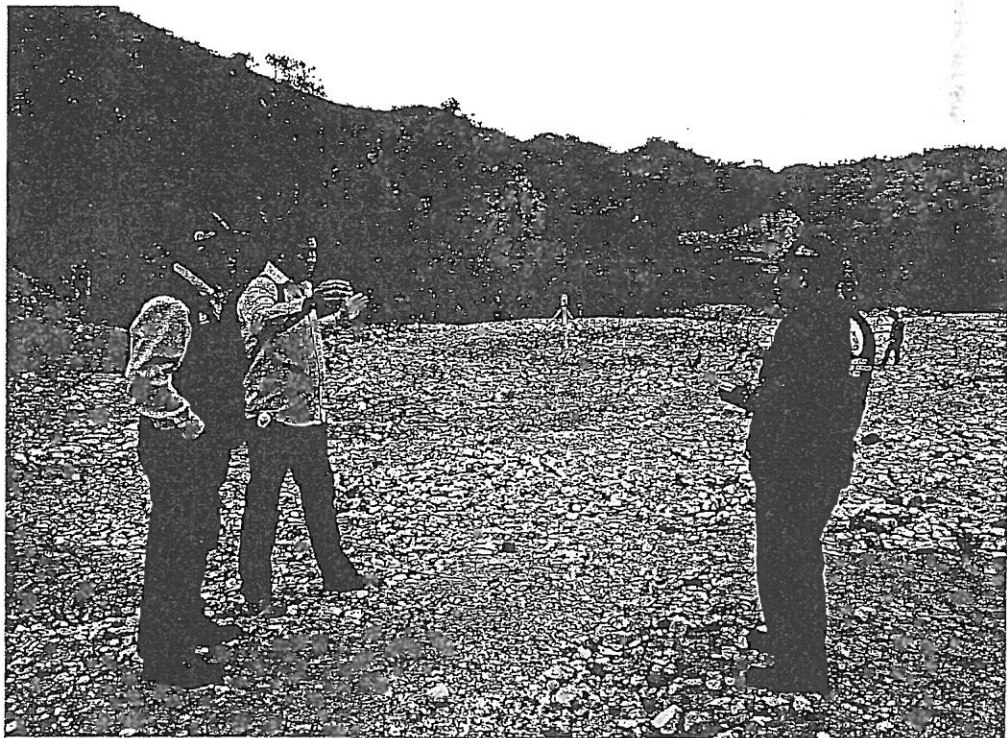
Brigada de topografía haciendo el trazo del ramal por la margen derecha del río Oropullo.  
Personal de la AAA Marañón y el ALA Crisnejas haciendo el seguimiento, Dic. 2015

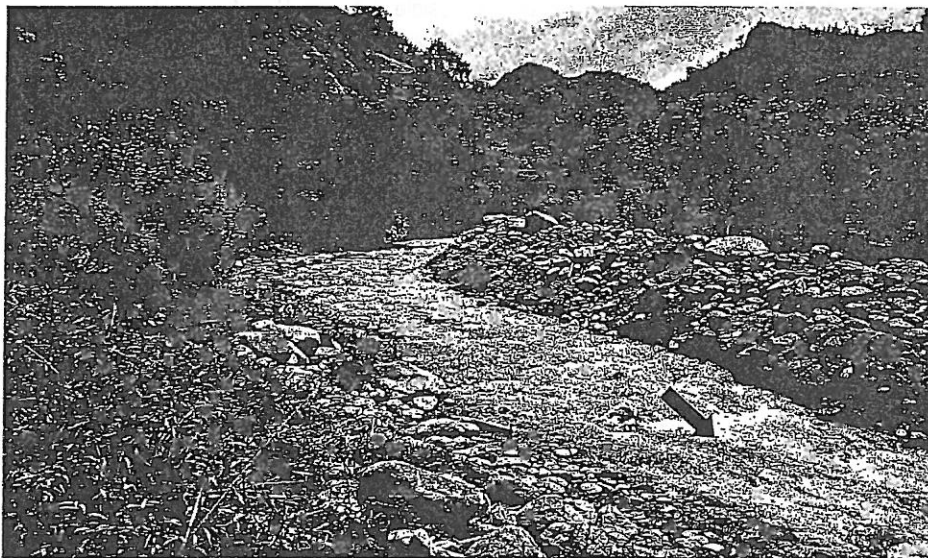
Se ha descolmatado cauce de río, variando su ancho entre 4 a 5 m, protege al caserío de Chacanto, que años anteriores había sido inundado por la poca capacidad de conducción de la sección del río Hawuay. Este río descarga directamente al río Marañón, conduce aproximadamente 1.8 m<sup>3</sup>/s de agua al momento de la verificación. Se encontró una excavadora hidráulica sobre orugas, esperando transporte de retorno. En conclusión buen trabajo. Ver fotos

Vista de la población de Chacanto, expuesta a inundaciones y que se aminora el peligro con la descolmatación del río Hawuay. Tramo hacia aguas arriba descolmatado. Dic. 2015

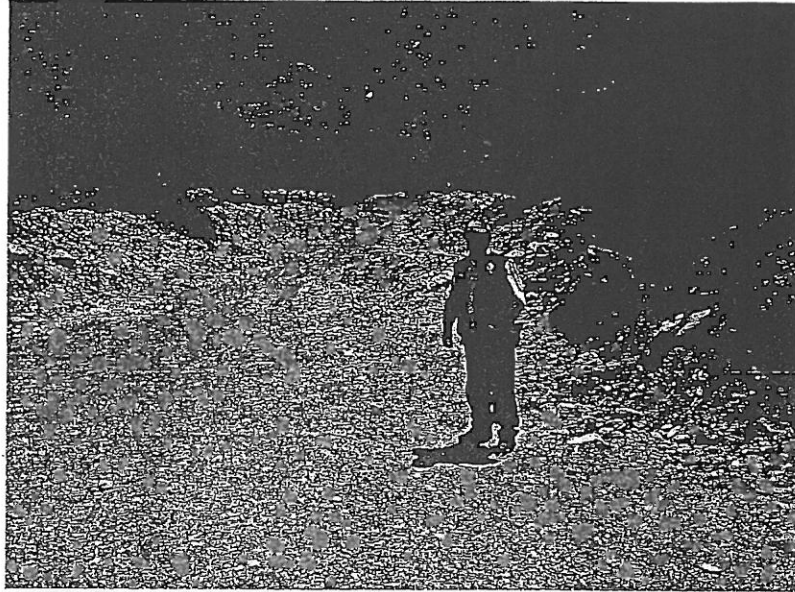
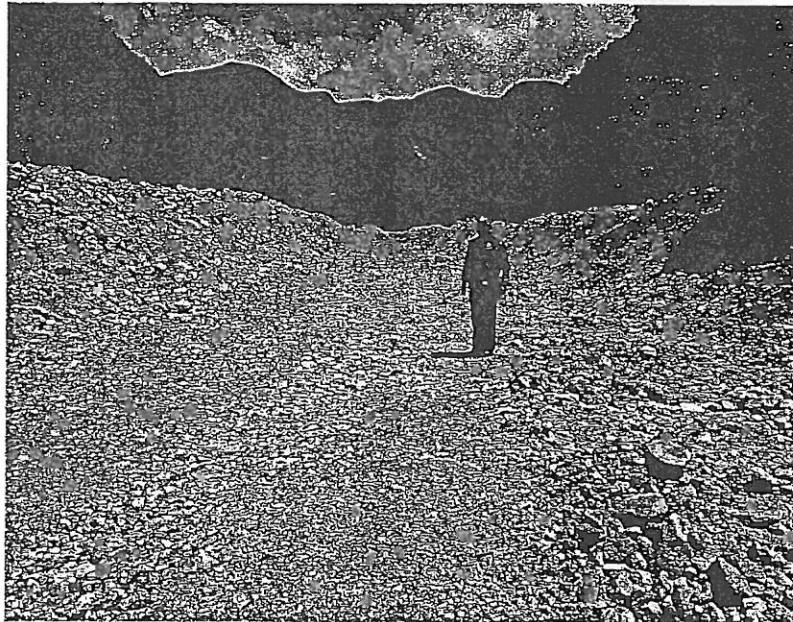
Se ha descolmatado la quebrada Seca, cuyas agua desembocan directamente al río Marañón. Se ha defendido áreas agrícolas y canales de riego. Su ancho de cauce es aproximadamente 8 m y no lleva agua. Se aprecia buen trabajo.

Vista de la descolmatación de la quebrada Seca, en el distrito de Balsas. Dic. 2015

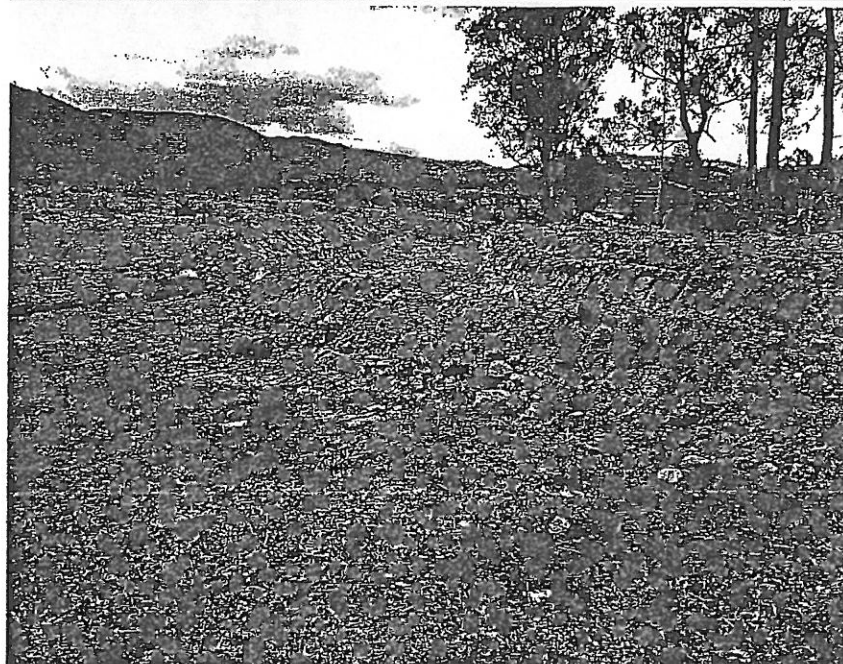
Se ha descolmatao la quebradas seca que cruza por el distrito de Jorge Chávez. Su ancho de cauce es entre 4 a 5 m, de acuerdo al cauce encontrado. El objetivo es defender población y áreas agrícolas de inundaciones. Se aprecia buen trabajo y se encontró una excavadora esperando transporte. El cartel de obra es visible en camino de acceso.

Vista de la limpieza y descolmatación de la quebrada Seca, que cruza el distrito de Jorge Chávez – Celendín . Dic. 2015

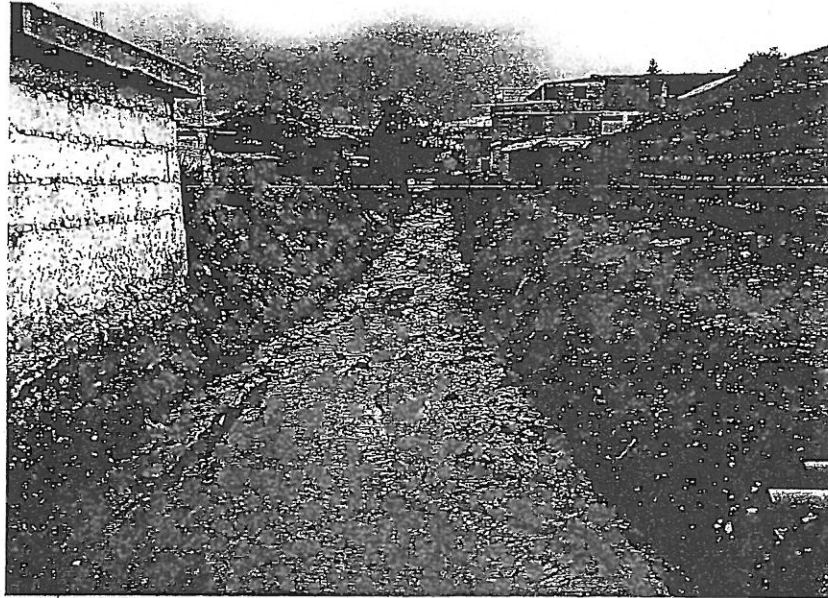
Se ha descolmatao 06 cauces que cruzan y circundan a la ciudad de Celendín. Las más importantes son las denominadas río Chico y río Grande. Se aprecia un buen trabajo, los mismos que han sido ejecutados con excavadora y mano de obra. El sedimento en la parte de la ciudad ha sido transportado hacia lugares adecuados. Hay cauces que pasan por debajo de las viviendas ( Ingol, Intihuana).

Vistas de los trabajos de limpieza y descolmatación del río Chico que cruza la ciudad de Celendín. Dic 2015.

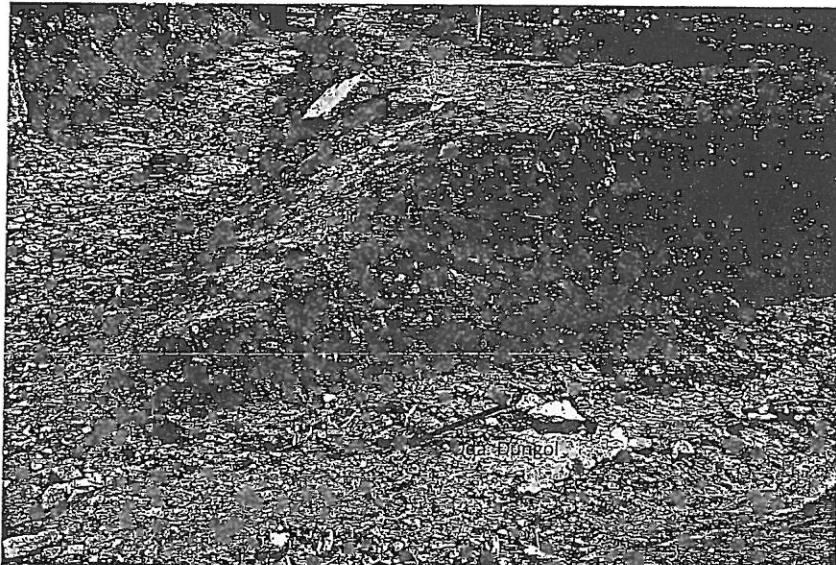
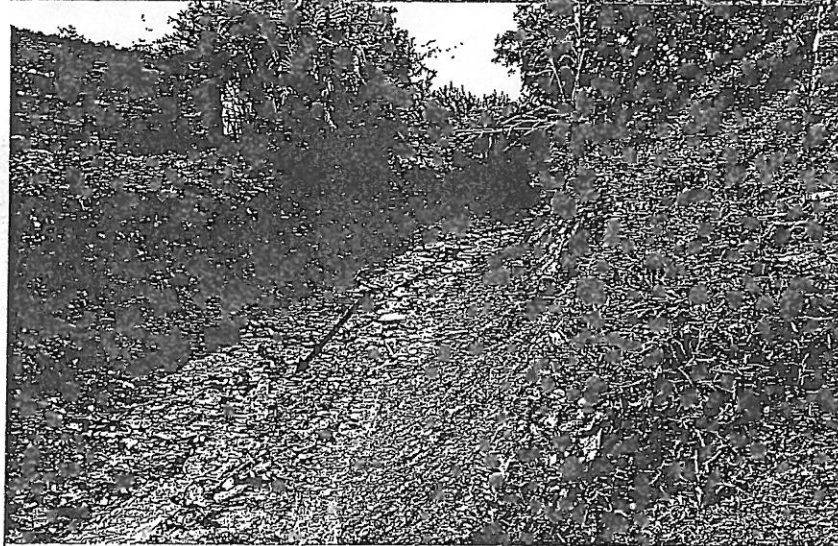
Confluencia de la quebrada Dungol hacia el río Chico y vista aguas arriba de la limpieza y descolmatación de la Qda. Dungol. Estas cruzan la ciudad de Celendín Dic. 2015

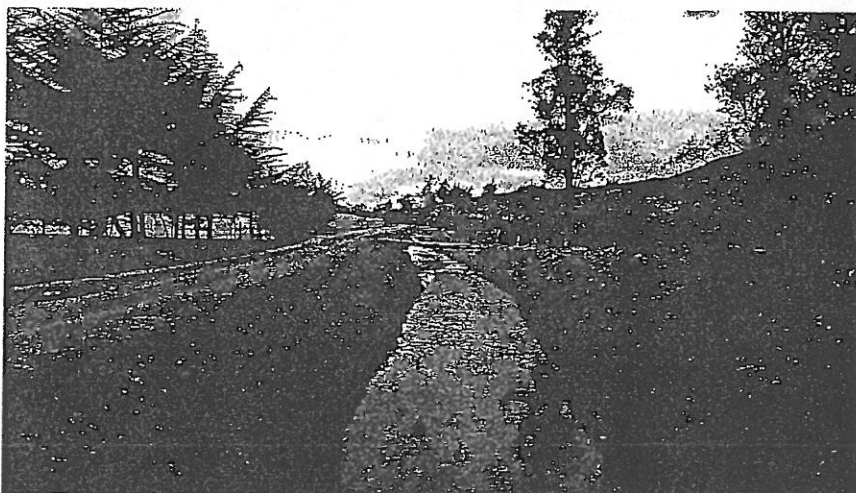
Vista de la limpieza y descolmatación del río Grande que circunda la ciudad de Celendín. Dic. 2015

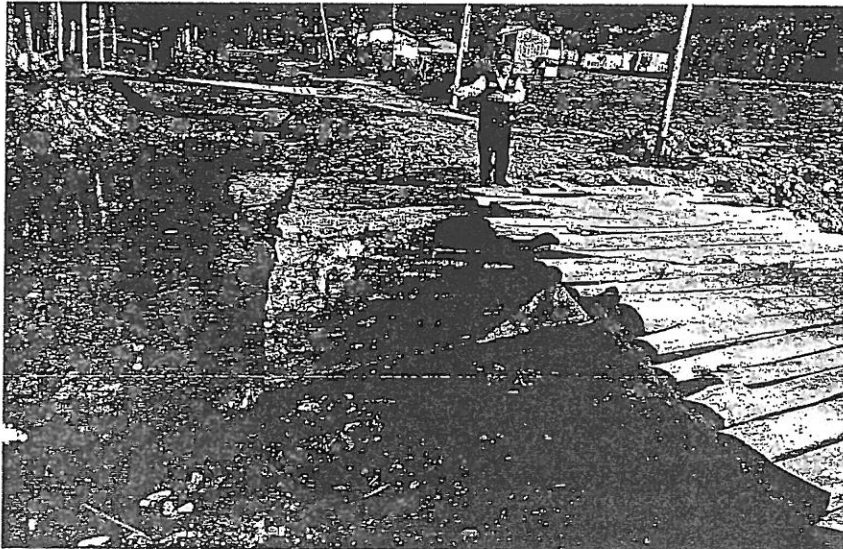
Confluencia de la quebrada Chacarrume al río Grande. Dic 2015

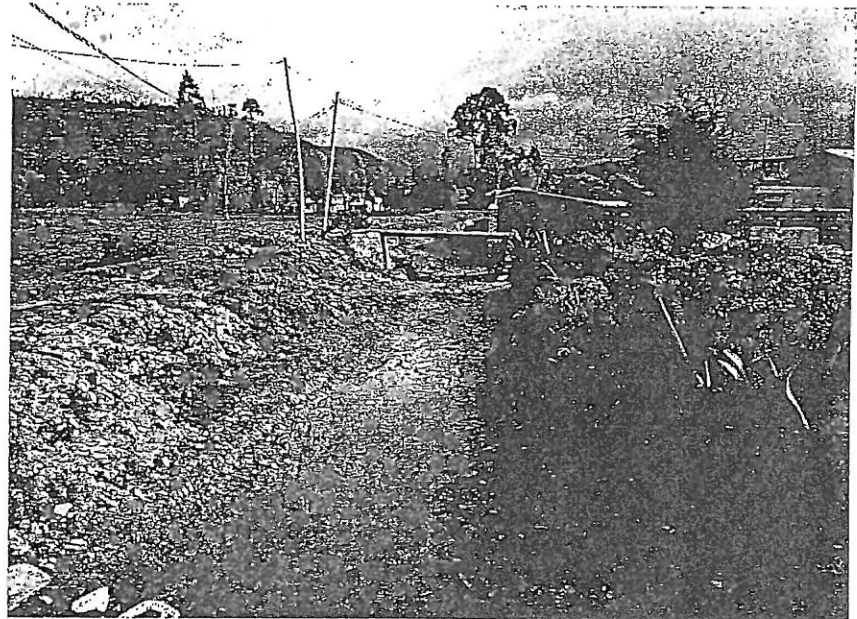
Vista de la limpieza y descolmatación de la quebrada Chacarrume-Celendín.- Dic. 2015

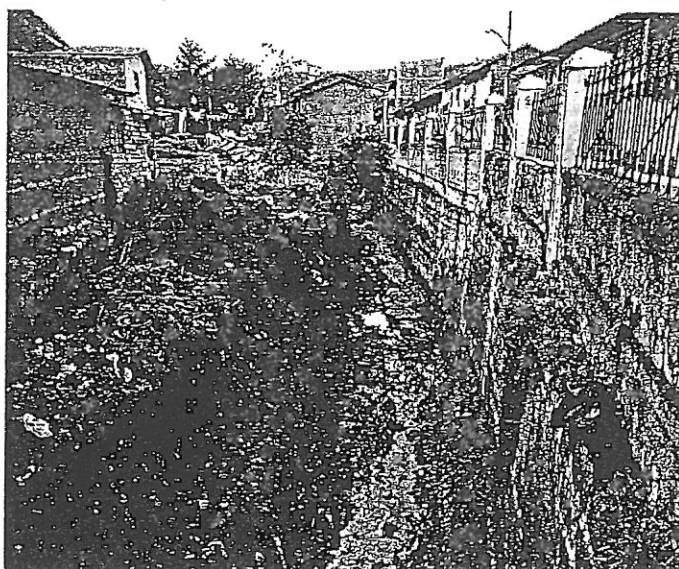
Vista de la limpieza y descolmatación de la Qda. Intihuana, que desemboca al río Chico. Dic. 2015
