# INFORME MENSUAL DE SUPERVISION N° 05

**“MEJORAMIENTO E IMPLEMENTACIÓN  
DE LA NUEVA SEDE DEL MINISTERIO DE  
AGRICULTURA Y RIEGO EN LA CIUDAD  
DE LIMA”**

**INFORME DE SUPERVISIÓN DE OBRA N° 05  
DEL 01 AL 31 AGOSTO DEL 2018**

**OBRA: “MEJORAMIENTO E IMPLEMENTACION DE LA NUEVA SEDE  
DEL MINISTERIO DE AGRICULTURA Y RIEGO EN LA CIUDAD  
DE LIMA”**

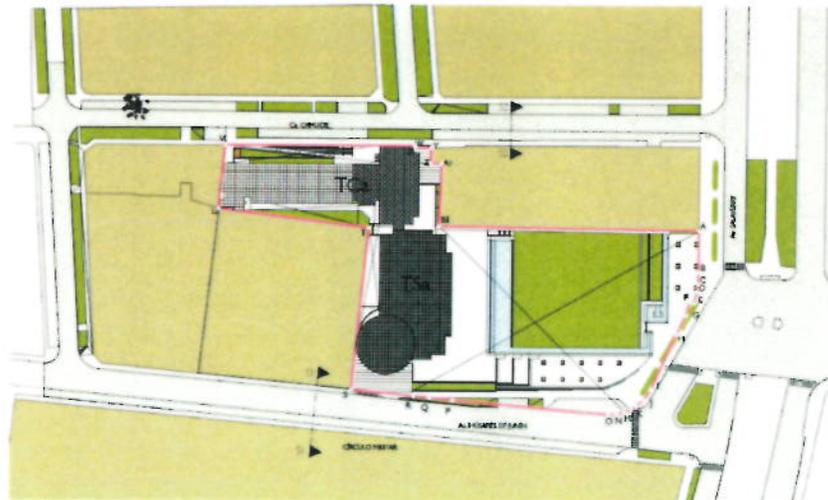
El terreno del Proyecto constituye un polígono de forma irregular de 29 lados y 28 vértices (Ver plano PG U-01)

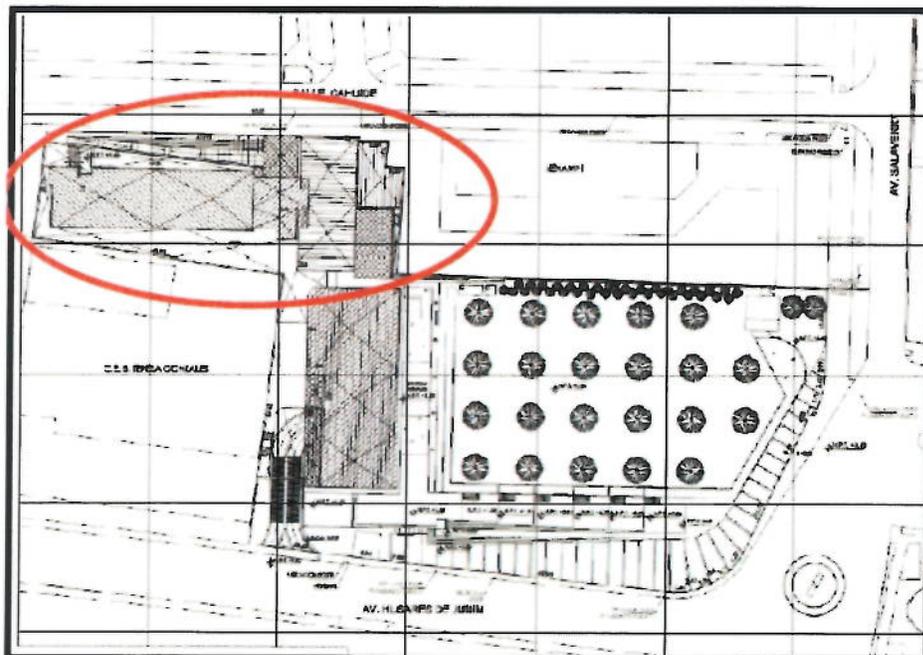
Esta edificación se encuentra ubicada entre los jirones Cahuide y Sinchi Roca, distrito de Jesús María. En la imagen a continuación se muestra parte del plano de ubicación donde se puede apreciar la ubicación de las estructuras:

*Imagen del Plano de Ubicación del Proyecto de Remodelación y Ampliación de la Sede del MINAGRI*

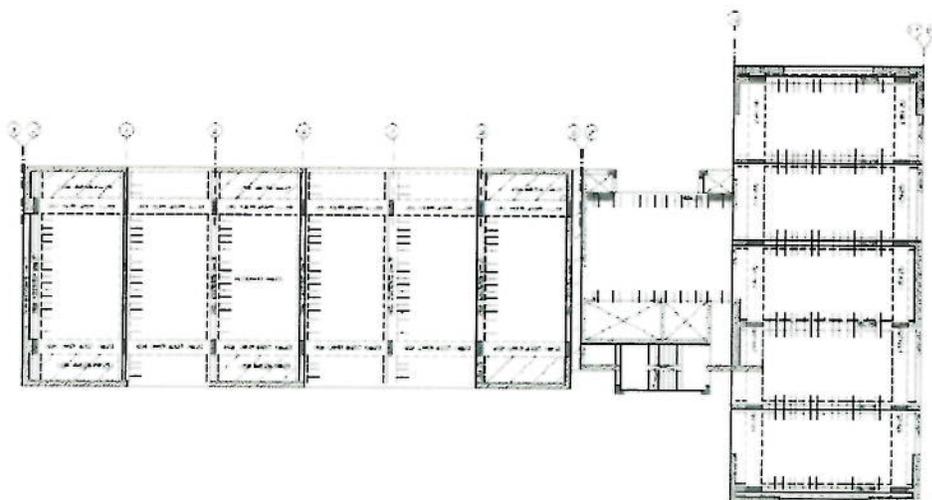
Condiciones actuales de las estructuras: El bloque 1 ubicado entre los ejes 3' y 9', consta en la actualidad de un semisótano, seis pisos y los elementos verticales del séptimo piso. Los encofrados del séptimo piso y octavo fueron demolidos por sufrir daños causados por un incendio. El bloque 2 ubicado entre los ejes 9' y 11, consta de un semisótano y diez pisos.

Ambos bloques han sido parcialmente reforzados para poder cumplir con las Normas actuales. A continuación se presenta una vista de la planta típica actual de los dos bloques:

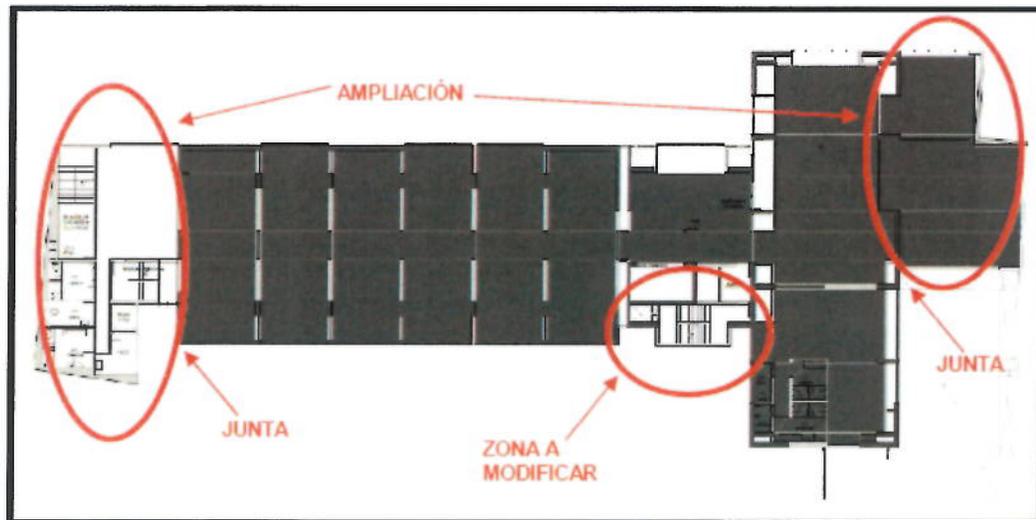
El presente trabajo consiste en continuar con el reforzamiento de los dos bloques así como de realizar las ampliaciones y modificaciones planteadas por arquitectura. A continuación se presenta una planta de arquitectura, en donde se marca las zonas de ampliación y modificación. Para las ampliaciones se ha decidido que estas no se conecten con las estructuras existentes, ya que esto originaría un comportamiento no deseado ante un evento sísmico, para esto se están proponiendo tres juntas sísmicas, en los ejes 3, 9 y 11, las cuales se aprecian en la siguiente figura:

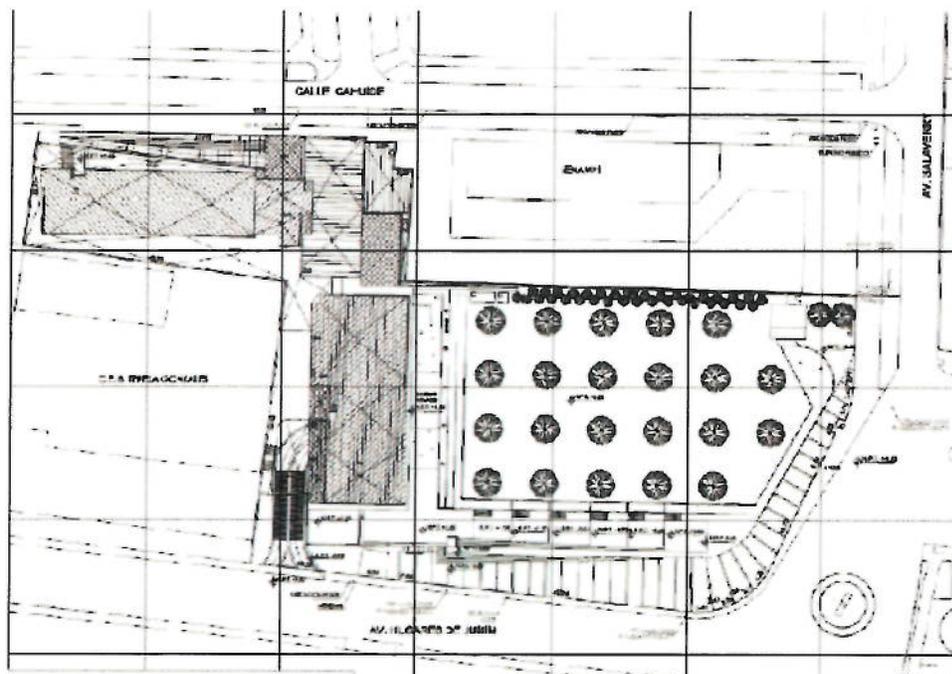
El Edificio Salaverry es una edificación nueva que forma parte del proyecto de remodelación y ampliación de la Sede del Ministerio de Agricultura y Riego MINAGRI. Esta edificación se ubica en la esquina de la Avenida Salaverry con la Avenida Húsares de Junín. En la imagen a continuación se muestra parte del plano de ubicación donde se puede apreciar la ubicación del edificio.

*Imagen del Plano de Ubicación del Proyecto de Remodelación y Ampliación de la Sede del MINAGRI*

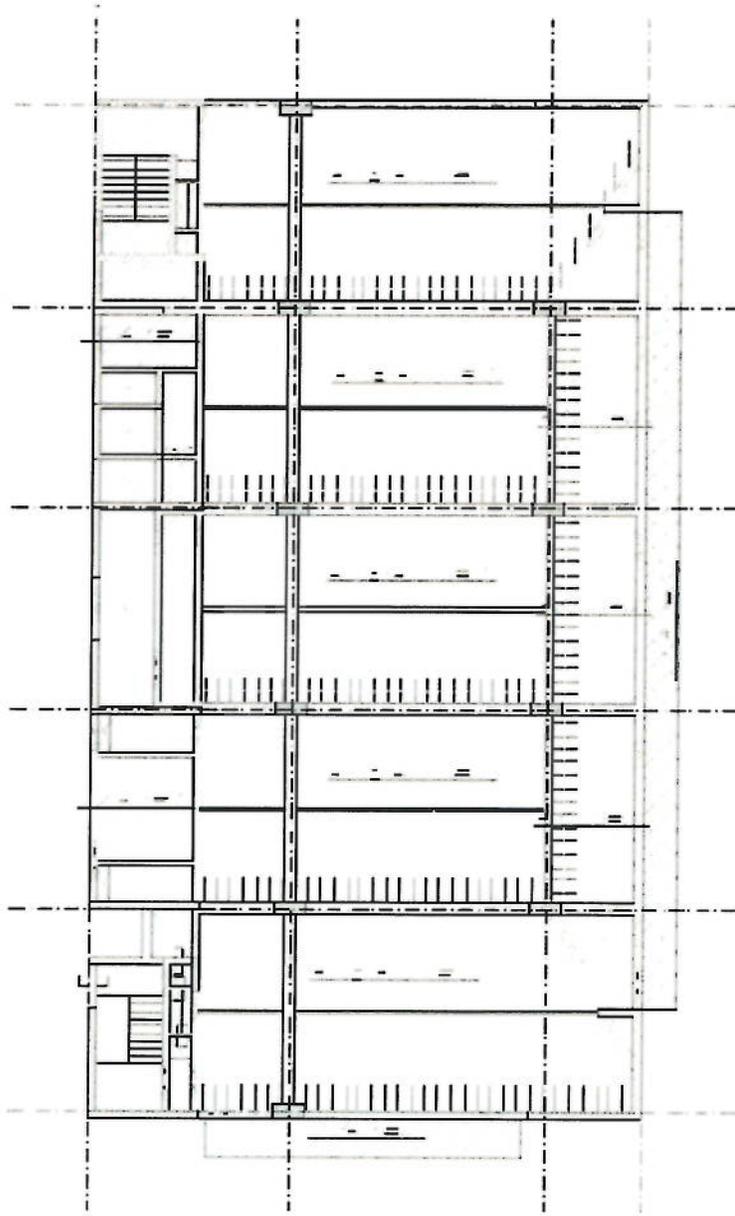
En los techos se ha utilizado un sistema de losas aligeradas de 30cm de espesor que cubren luces de 7.10m para la parte central de la edificación. En el lado derecho del edificio, donde se tienen luces menores, se ha optado por utilizar losas aligeradas de 20cm de espesor. Las losas aligeradas llevarán tecnopor en vez del ladrillo típico con el objetivo de reducir el peso. En el lado izquierdo, donde se tienen aberturas grandes debido a ascensores, montacargas y ductos para instalaciones, se ha utilizado una losa maciza de 20cm de espesor.

Estas losas se apoyan sobre vigas de 60cm y 70cm de peralte y de anchos que varían entre 20cm y 50cm. Estas vigas cubren luces de hasta 8.50m. En los pisos superiores se tiene volados importantes hacia el lado derecho y se ha optado por utilizar vigas de peralte variable que tienen 80cm o 90cm a la cara de la columna y 70cm en el extremo del volado.

Las vigas se encuentran soportadas por columnas de concreto armado de 50x160cm en los sótanos y el primer nivel. En el caso de las columnas del lado derecho de la edificación se tienen dimensiones en estos pisos de 50x180cm debido a la doble altura que tienen en el primer nivel. En los pisos superiores las columnas disminuyen de tamaño a 50x120cm. Estas columnas contarán con concreto de resistencia  $f'c=350\text{kg/cm}^2$  del sótano 3 al piso 3, luego de  $f'c=280\text{kg/cm}^2$  del piso 4 al piso 7 y finalmente de  $f'c=210\text{kg/cm}^2$  para el resto de niveles.

Se tienen placas en ambas direcciones de la edificación ubicadas alrededor del perímetro del edificio. Estas placas son de 30cm y 25cm de espesor y tienen longitudes variables. La rigidez lateral de la edificación está proporcionada por placas, columnas y vigas de concreto armado. En la imagen a continuación se muestra la estructuración del piso típico de la edificación:

*Estructuración del Piso Típico de la Edificación*

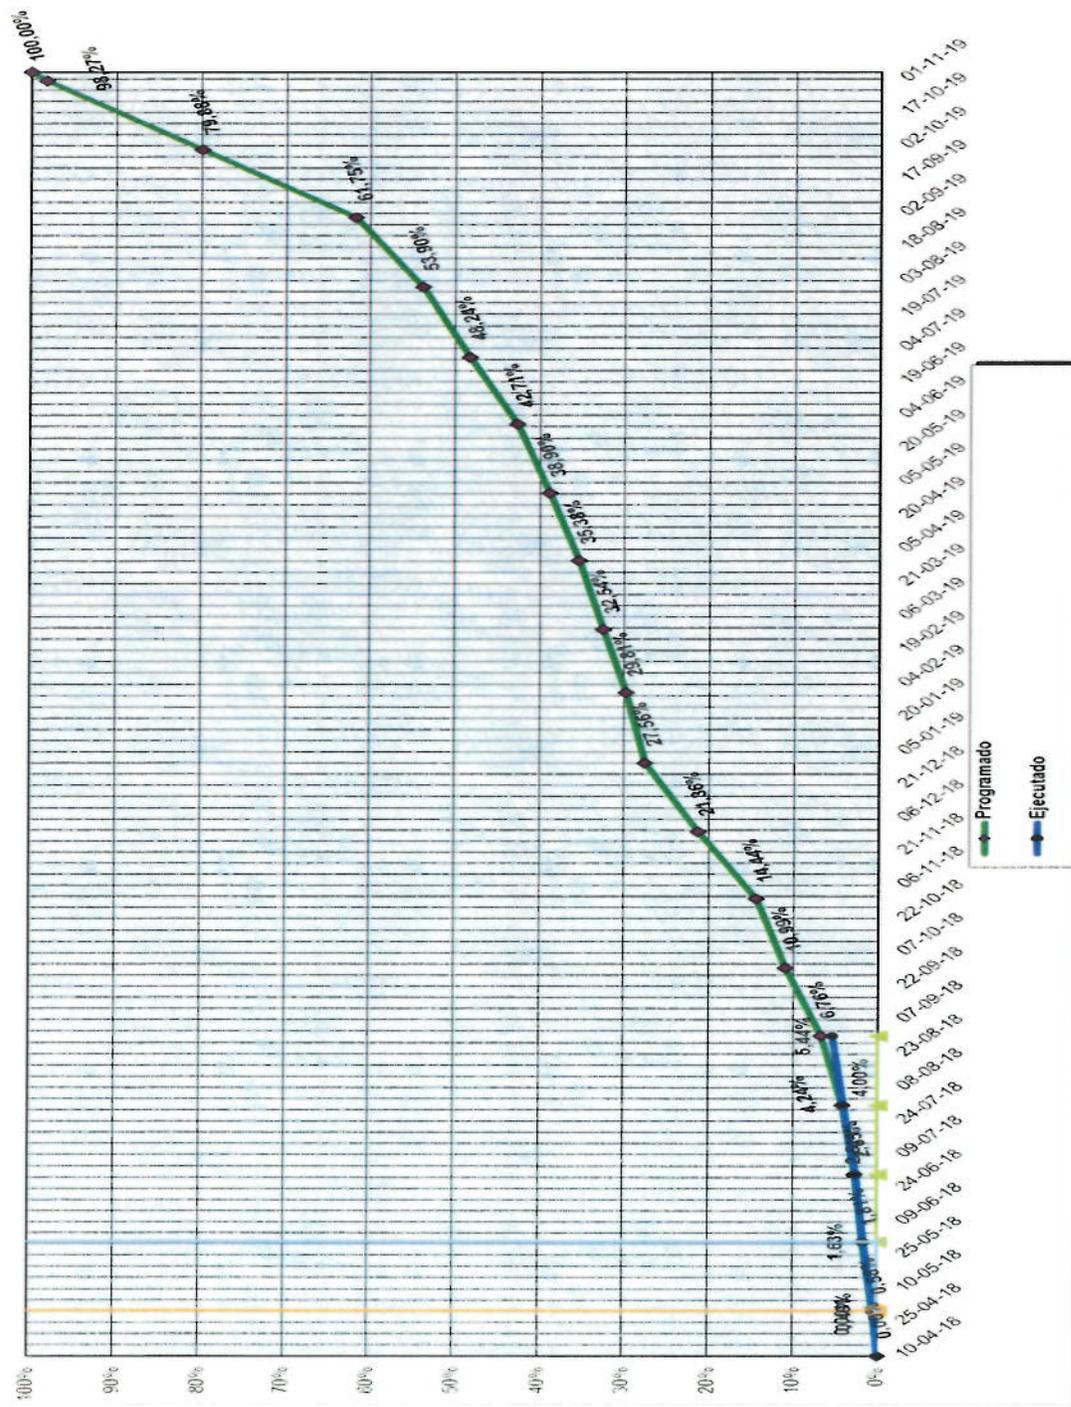
Mediante el gráfico de curva "S" de diseño, la curva verde representa los montos valorizados programados en porcentaje, mientras la curva azul representa los montos valorizados ejecutados en porcentaje, por lo que de acuerdo al presente grafico la obra para el mes de Agosto 2018 se encuentra atrasada.

**CONTRATO PRINCIPAL**  
**GRAFICO DE AVANCE DE OBRA**  
**PROGRAMADO VS. EJECUTADO ACUMULADO**
