**OBRA: "MEJORAMIENTO E IMPLEMENTACION DE LA NUEVA SEDE DEL
MINISTERIO DE AGRICULTURA Y RIEGO EN LA CIUDAD DE LIMA"**

INFORME MENSUAL DE SUPERVISION N° 02

MAYO DEL 2018

Supervisión : Consorcio Pacha
Contratista : INCOT SAC Contratistas Generales
Fecha : 31 de mayo del 2018

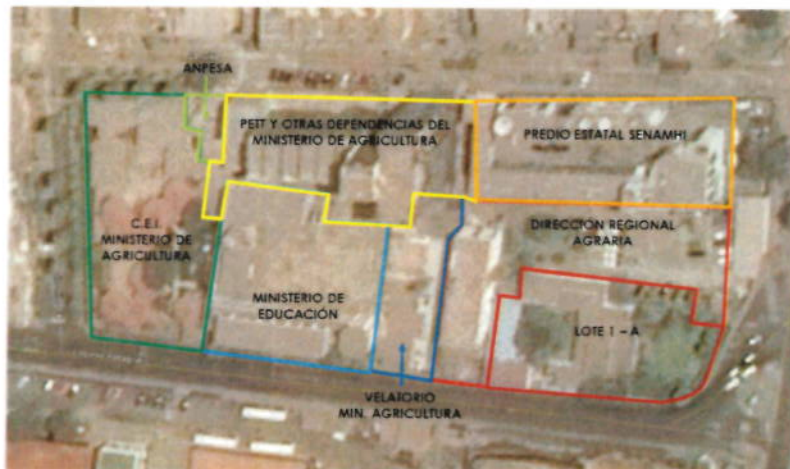
A excepción del Ministerio de Educación (actual Colegio Teresa Gonzales de Fanning), los predios y afectaciones en uso corresponden a diversas dependencias del MINAGRI, por lo tanto el terreno está disponible para desarrollar el Proyecto.
